RAPPORT D'ENQUÊTE SUR UN ÉVÉNEMENT AÉRONAUTIQUE
A01Q0053

PERTE D'ESPACEMENT

SURVENUE À MASSENA (NEW YORK)
METTANT EN CAUSE LE CENTRE DE CONTRÔLE
RÉGIONAL DE MONTRÉAL (QUÉBEC) DE NAV CANADA
LE 27 MARS 2001

Rapport numéro A01Q0053

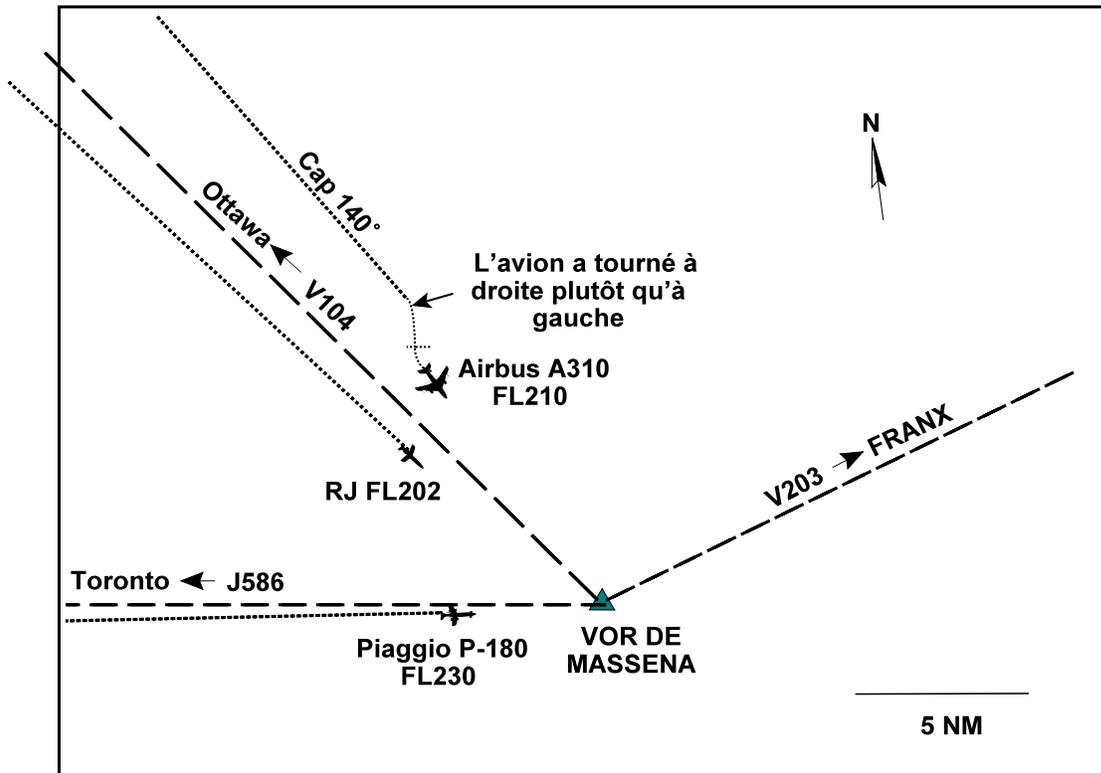
Figure 1 - Perte d'espace entre l'Airbus et le Regional Jet (RJ)

Le commandant de bord n'a pas bien compris l'autorisation du contrôleur du secteur Valley et il a demandé qu'on lui confirme l'autorisation de monter au FL300. De plus, il a répété ce qu'il croyait être l'instruction de virer à droite vers un cap de 170 degrés (30 degrés à droite). L'Airbus a amorcé un virage à droite, mais il l'a interrompu pour amorcer un virage à gauche lorsque le contrôleur du secteur Valley a répété l'instruction de virer à gauche de 30 degrés. Avant que le commandant de bord ait eu le temps d'interrompre le virage pour l'amorcer dans l'autre sens, l'avion avait déjà viré de quelque 20 degrés et s'était rapproché à 3,7 nm du RJ. L'espacement vertical entre les deux appareils était alors de quelque 800 pieds (Annexe A, Figure 1).

1. Le stagiaire du secteur Valley et l'instructeur formateur n'ont pas émis à temps les instructions nécessaires pour assurer l'espacement requis entre le Regional Jet et l'Airbus.
2. L'instructeur formateur n'a pas surveillé le trafic assez attentivement pour savoir à quel niveau de vol se trouvait le Piaggio P-180, ce qui l'a amené à autoriser l'Airbus au même niveau de vol que le Piaggio.

6. L'équipage du Airbus a fait un virage à droite alors qu'il avait reçu instruction de faire un virage à gauche, ce qui a augmenté le taux de rapprochement entre l'Airbus et le Regional Jet.

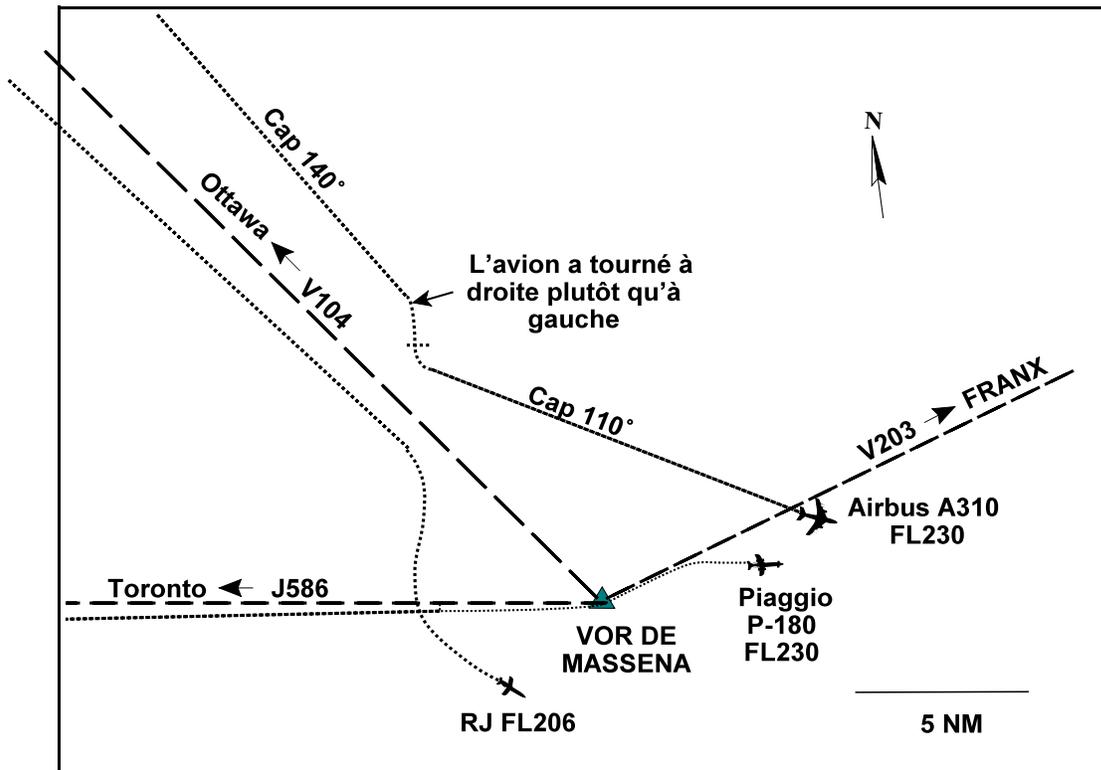
Figure 2 - Perte d'espace entre l'Airbus et le Piaggio

À 16 h 41 min 25 s, au moment où les avions approchaient de la frontière entre les espaces aériens de l'ACC de Montréal et du centre de contrôle de la route aérienne (ARTCC) de Boston, l'IF a amorcé le transfert des communications avec le contrôleur de l'ARTCC de Boston. Après avoir terminé la procédure de transfert et avoir délivré une autorisation au RJ à 16 h 41 min 55 s, l'IF a décelé un conflit entre l'Airbus et un Piaggio P-180. L'Airbus était au FL230 sur un cap de 115 degrés environ. Le Piaggio P-180 était également au FL230 à la verticale du VOR de Massena à quelque 4 nm au sud (à la droite) de l'Airbus. L'IF a demandé à l'Airbus de faire immédiatement un virage à droite sur un cap de 080 degrés. Sans attendre la réponse de l'Airbus, l'IF a ensuite demandé au Piaggio P-180 de faire immédiatement un virage à droite sur un cap de 150 degrés. L'IF a ensuite fait une troisième transmission dans laquelle il demandait premièrement au Piaggio P-180 d'accuser réception de l'instruction de virer à droite sur un cap de 150 degrés et deuxièmement, dans le même message sans interruption, au Airbus de virer à gauche sur un cap de 060 degrés. L'équipage de l'Airbus a maintenu son cap de 110 degrés, tandis que l'équipage du Piaggio P-180 faisait un virage à droite. Les deux appareils se sont approchés à moins de 3 nm au même niveau de vol (Annexe A, Figure 2). L'IF n'a pas utilisé la phraséologie recommandée dans le MANOPS en cas d'alerte à la sécurité.

Le pilote de l'Airbus n'a pas vu le Piaggio P-180 et n'a pas noté le symbole de l'aéronef intrus sur le TCAS/ACAS de bord, et la position de l'Airbus par rapport à celle du Piaggio P-180 ne répondait pas aux conditions nécessaires pour que le TCAS/ACAS génère un TA ou un RA. Par ailleurs, le pilote du Piaggio P-180, après avoir reçu d'autres instructions de descente de l'IF, a signalé qu'il avait l'Airbus en vue.
